과업지시서(분 담이행시)

2. 사후 환경 영향조사 지점

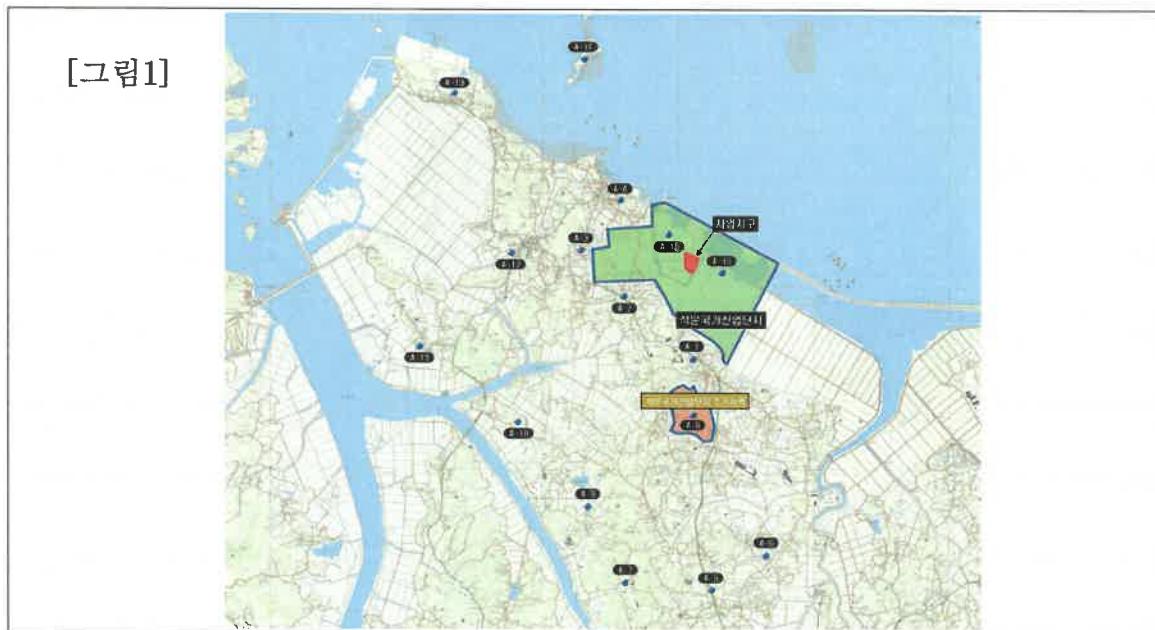
[표1-1] 대기환경기준 및 유해대기오염항목(16개 지점)

* 아래 [그림1] 측정 지점 참조

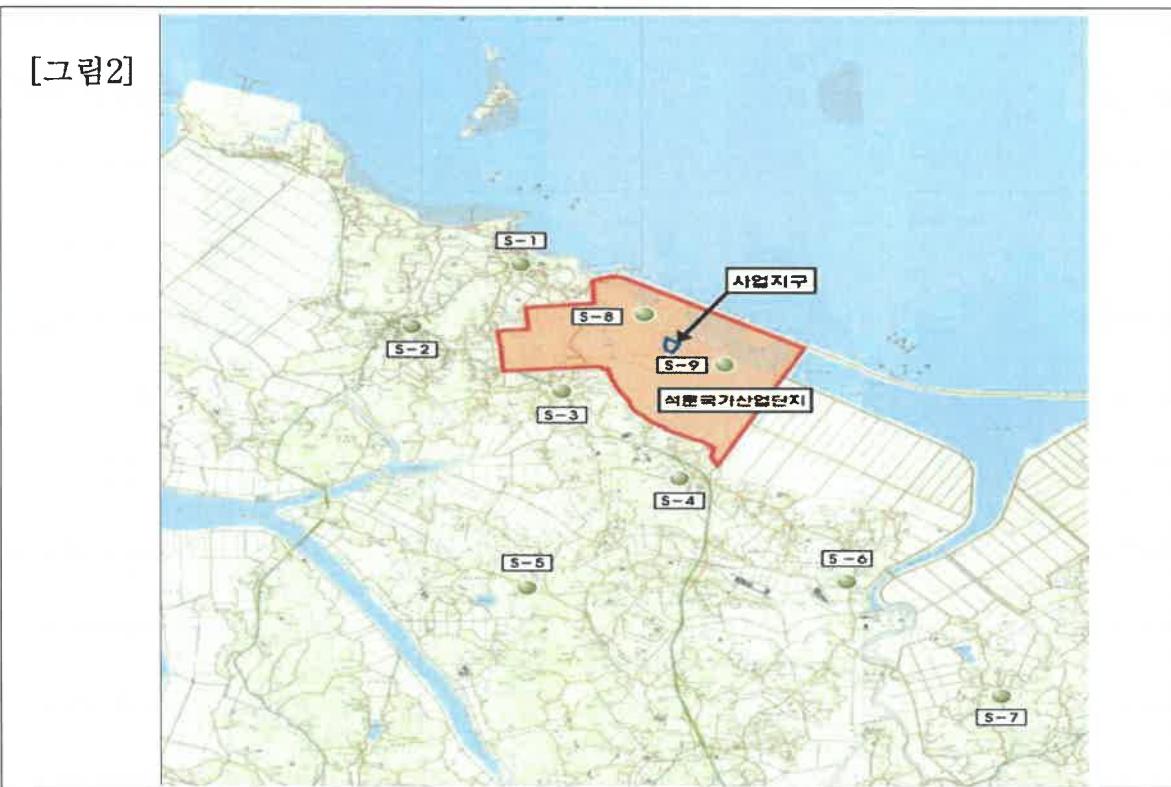
[표1-2]토양현황조사 지점(7개소) 및 대기질 최대착지지점(2개소) 등 총 9개소

* 아래 [그림2] 측정 지점 참조

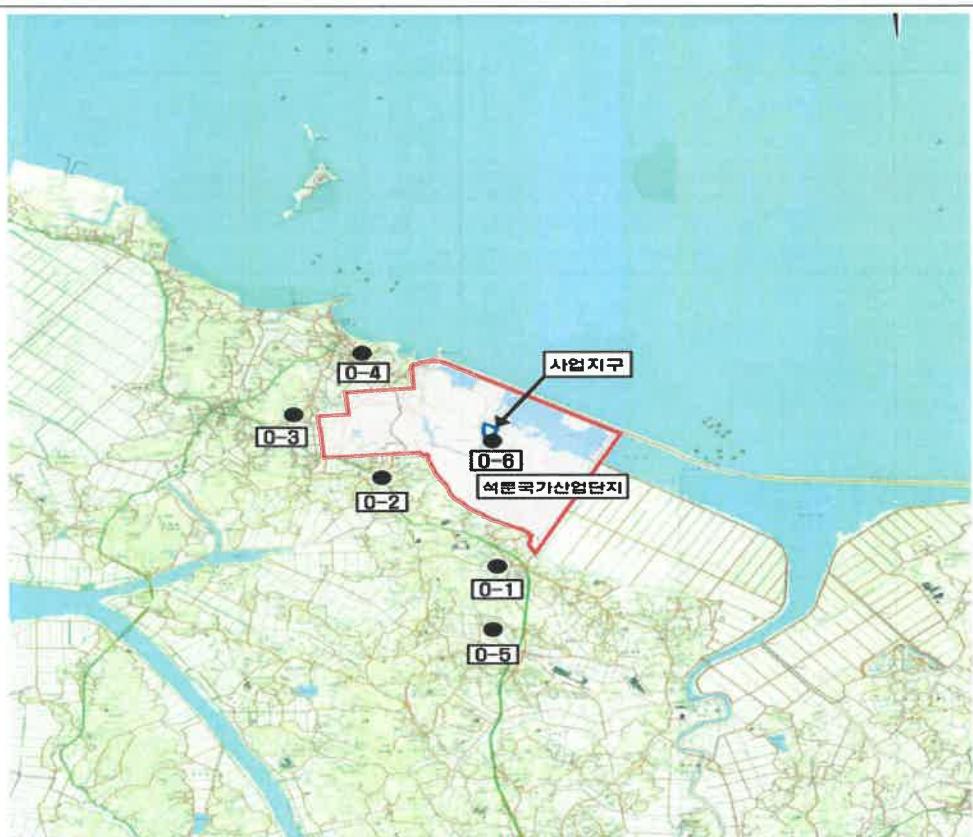
[그림3]

[표1-3] 악취 사업부지 경계 1지점 및 주변지역 5개 지점(6개 지점)

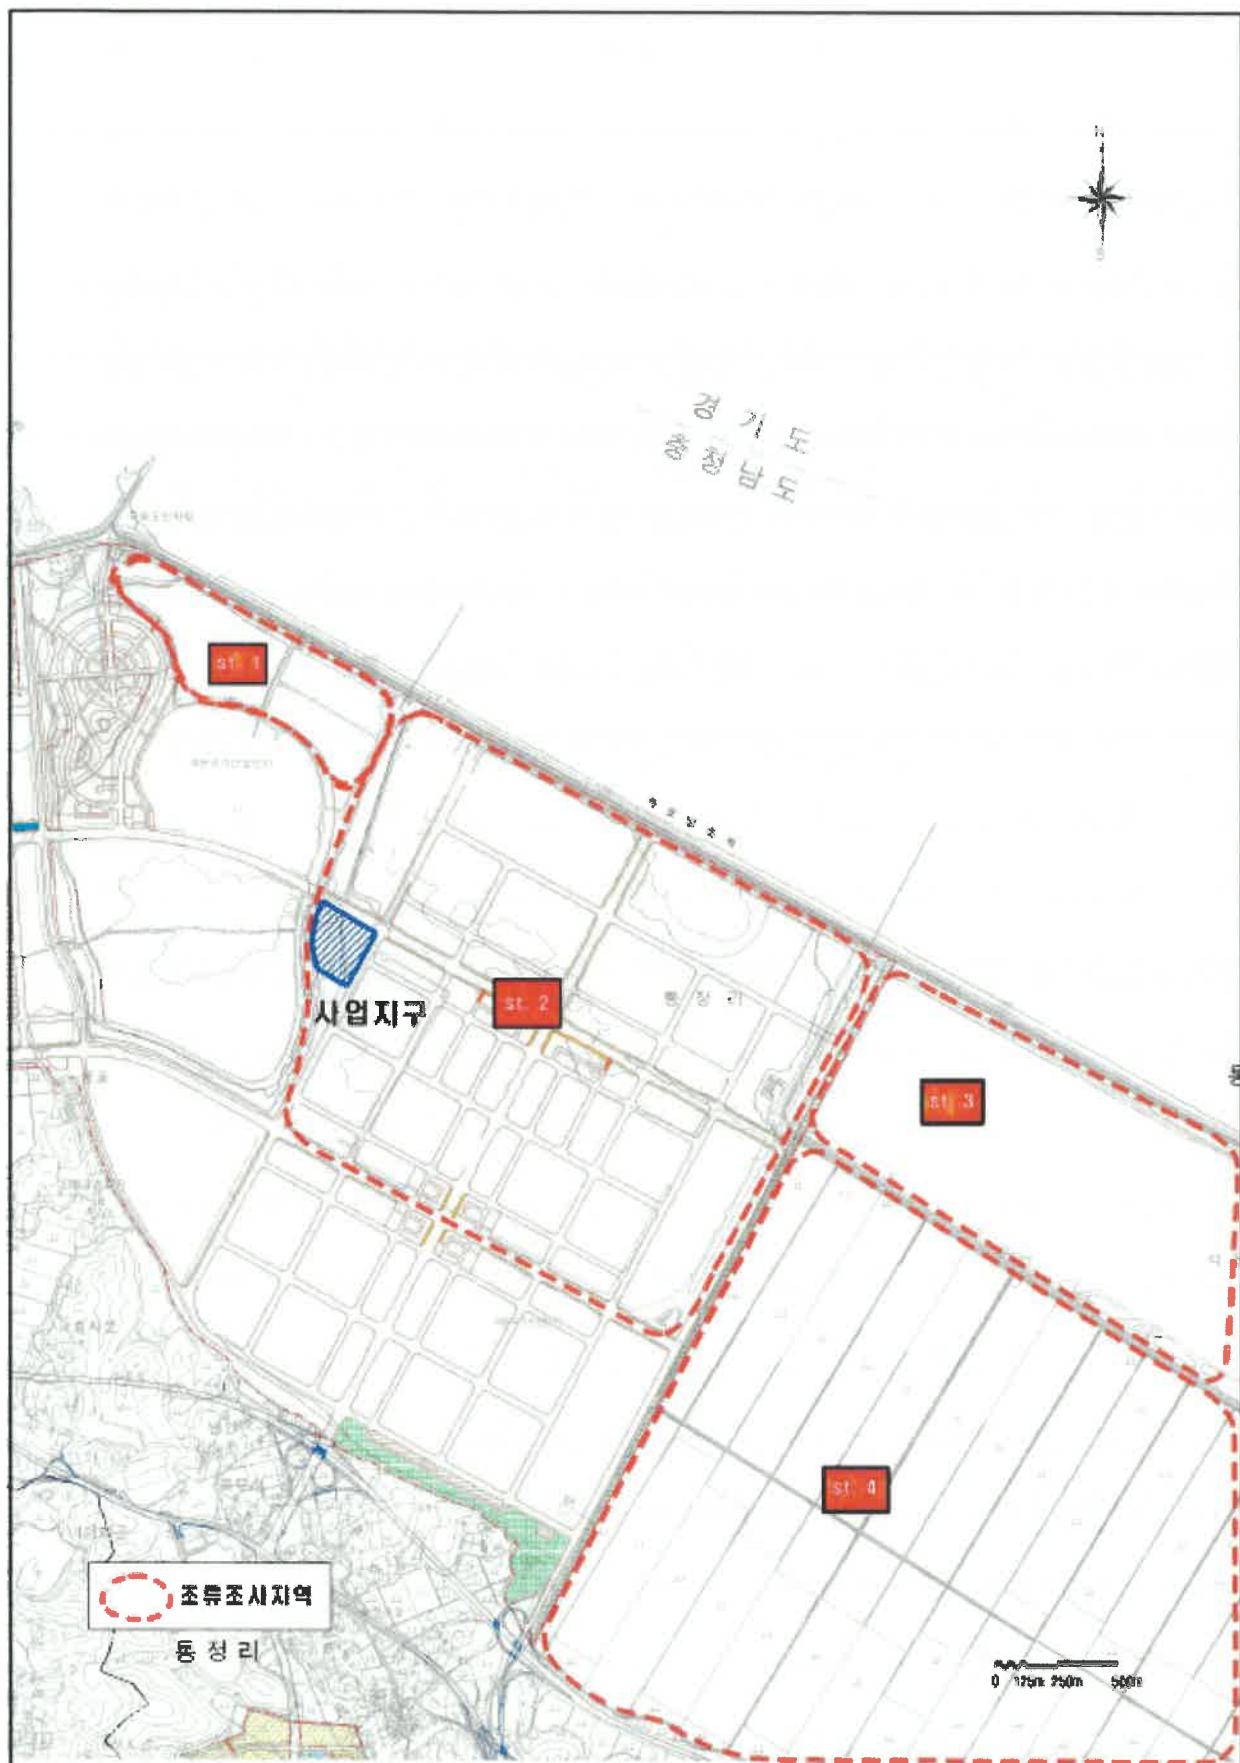
[그림5] 조류 조사지점도

조사지점		조사지점위치
육상 동·식물상	중점조사지역	사업지구 일대
	광역조사지역	사업지구를 중심으로 장축 2배에 해당하는 면적(반경 5km) 내에 생태계에 영향이 있다고 판단되는 입지
동물상 (조류)	St. 1	사업지구 북측 유수지 일대
	St. 2	사업지구를 포함한 산업단지 일대
	St. 3	사업지구 동측 석문호 일대
	St. 4	사업지구 동남쪽 농경지 일대
동물상 (육수생물)	St. 1	사업지구 서측 하천 일대
